Mobilização Social e Pesquisa como Ferramentas na Gestão de Bacias

**Água e Saúde Humana
Feevale
9 de Setembro 2013**

**Uwe H. Schulz, PPG Biologia, Unisinos
Viviane Nabinger, Comitesinos**

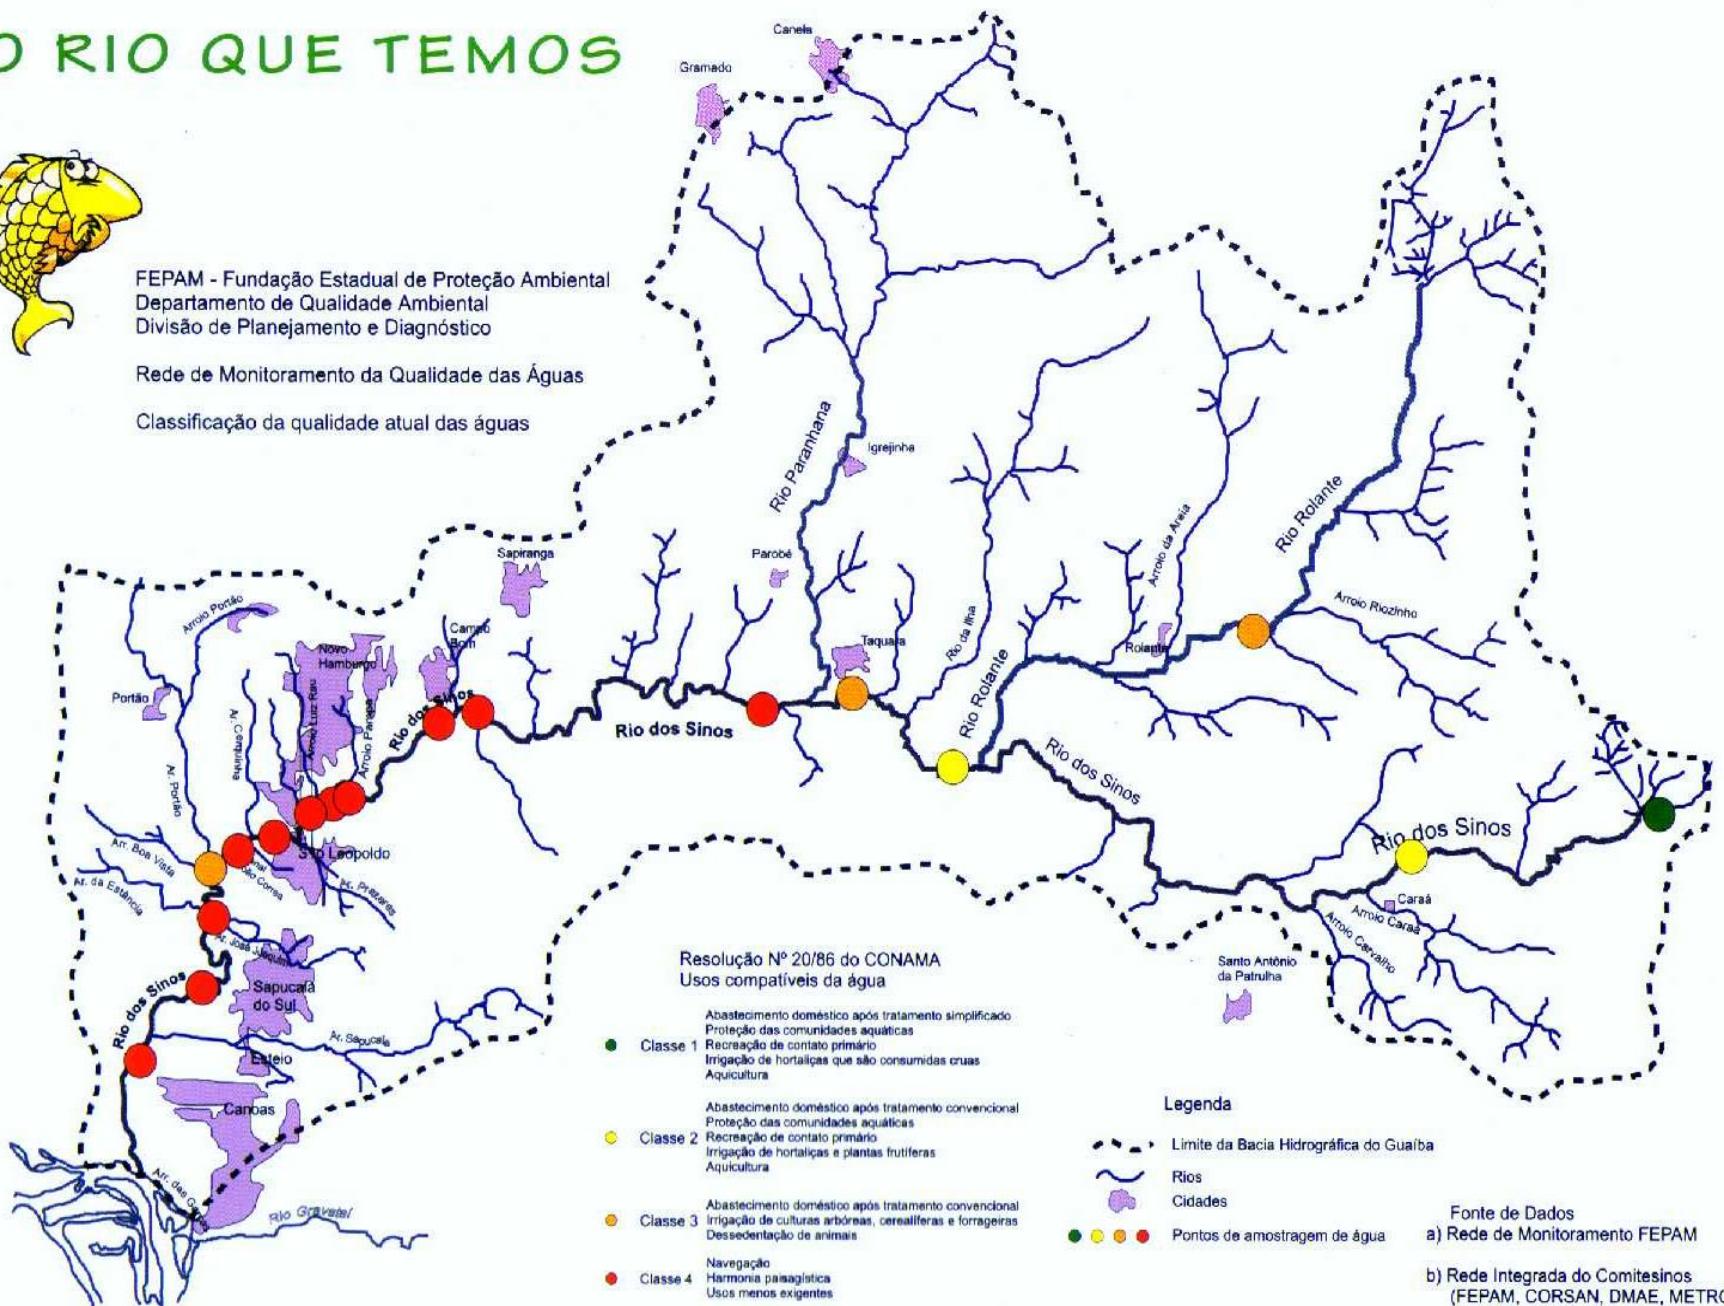
Classificação da qualidade atual das águas

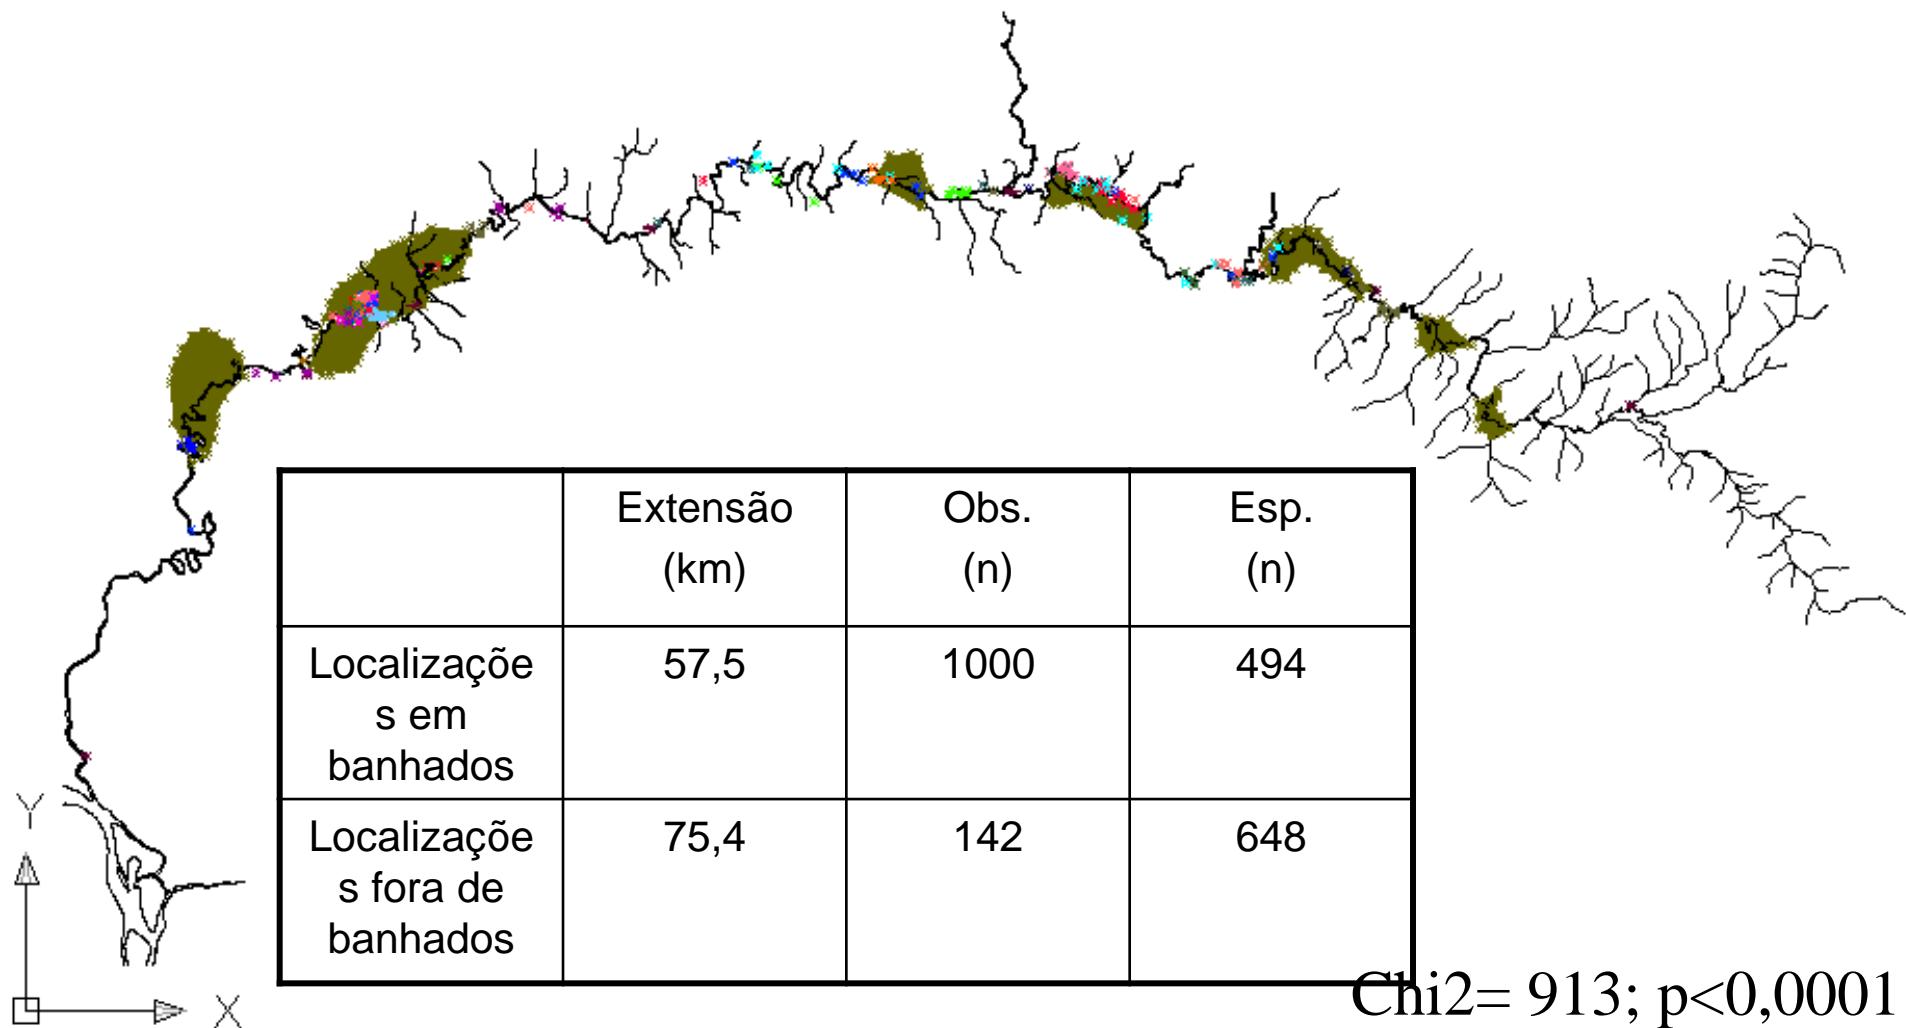
Todas localizações em relação com banhados

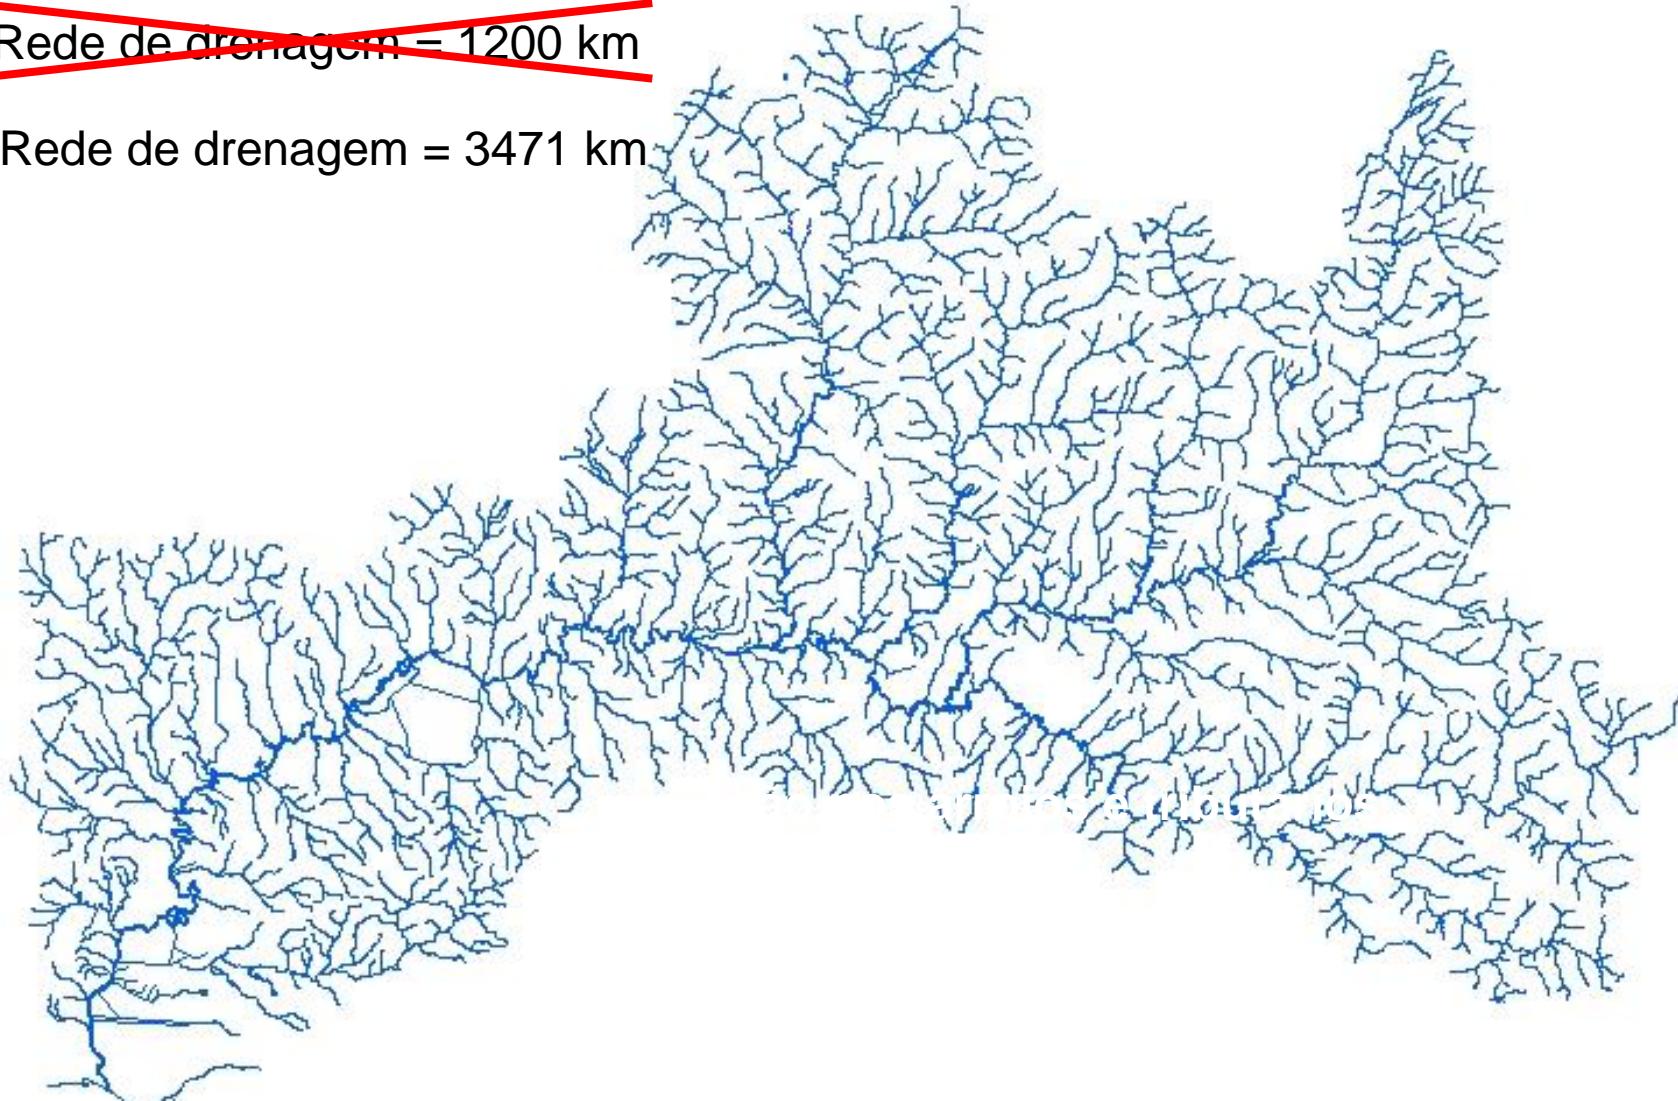
Resultados

Rede de drenagem = 3471 km

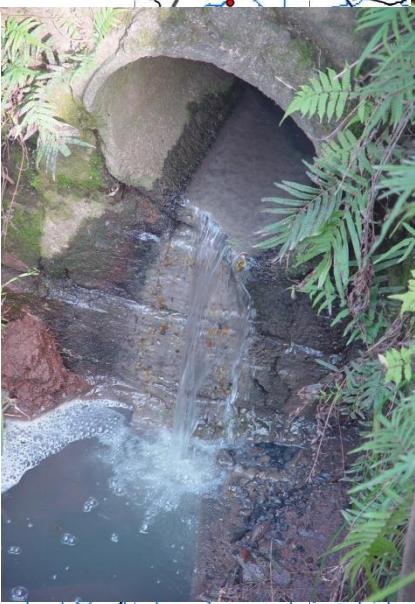
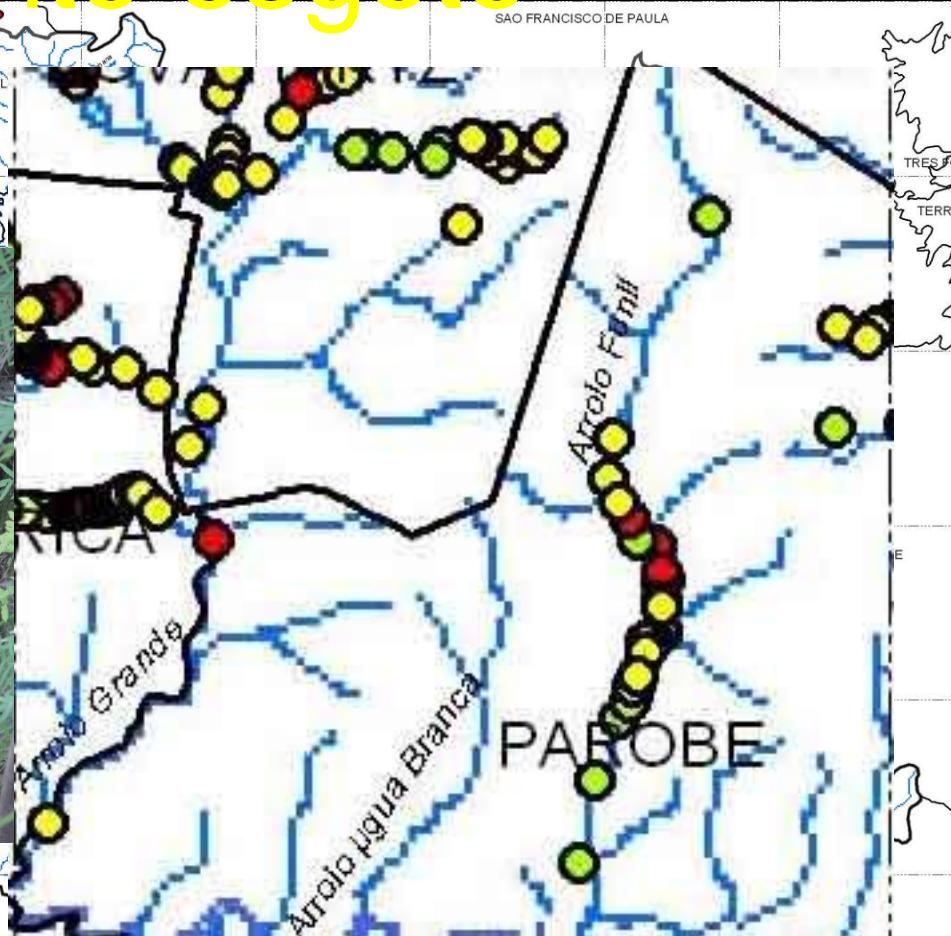
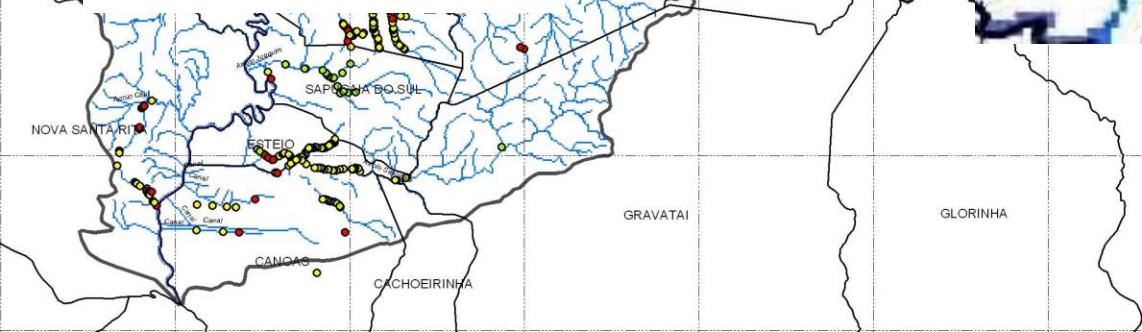
Mapeamento esgoto

Município: Parobé
Córrego: Funil
Coordenadas:
E 514135-N6720014
Equipe: Irlei
Esgoto cloacal
Cano de concreto
Diâmetro: 0,3m
Cor: clara
Odor: Esgoto
Severidade: 2

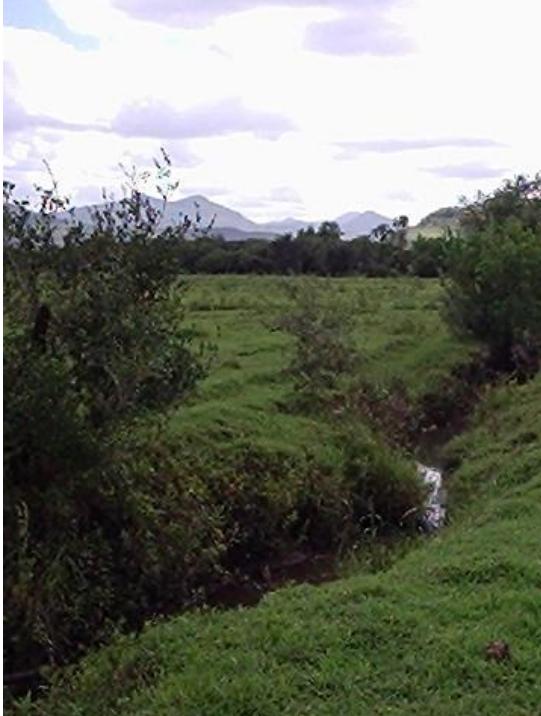
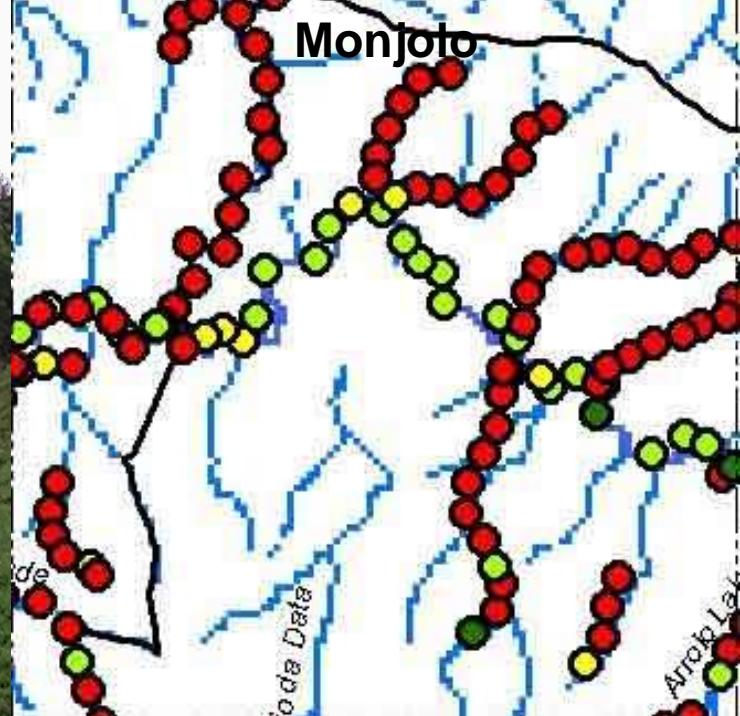
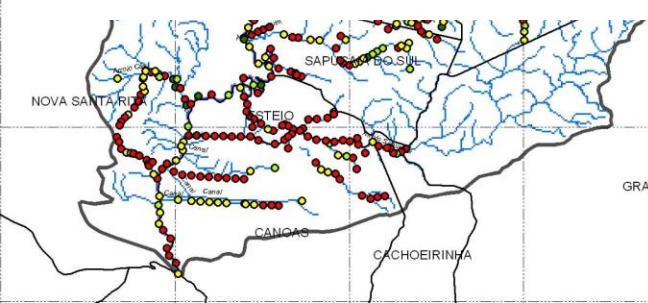
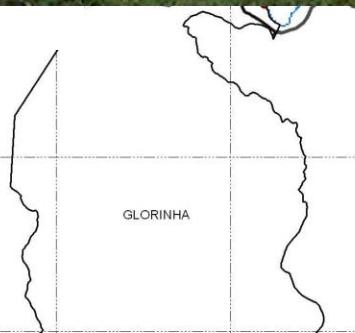
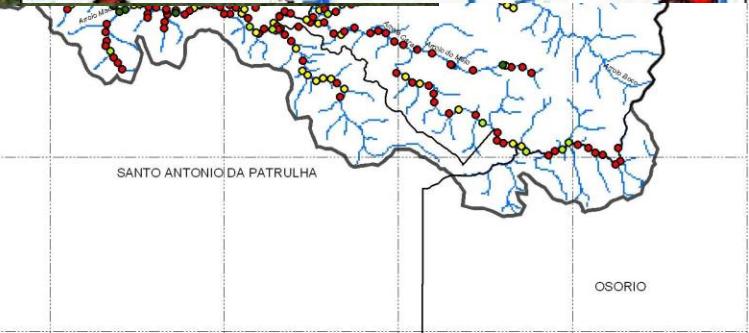
Mapeamento Mata Ciliar

Município: Sto Ant.

Córrego: Monjolo

E 547923; N 6706952

Largura dir.: < 5m

Largura esqu.: < 5m

Campos limpos

Severidade: 3

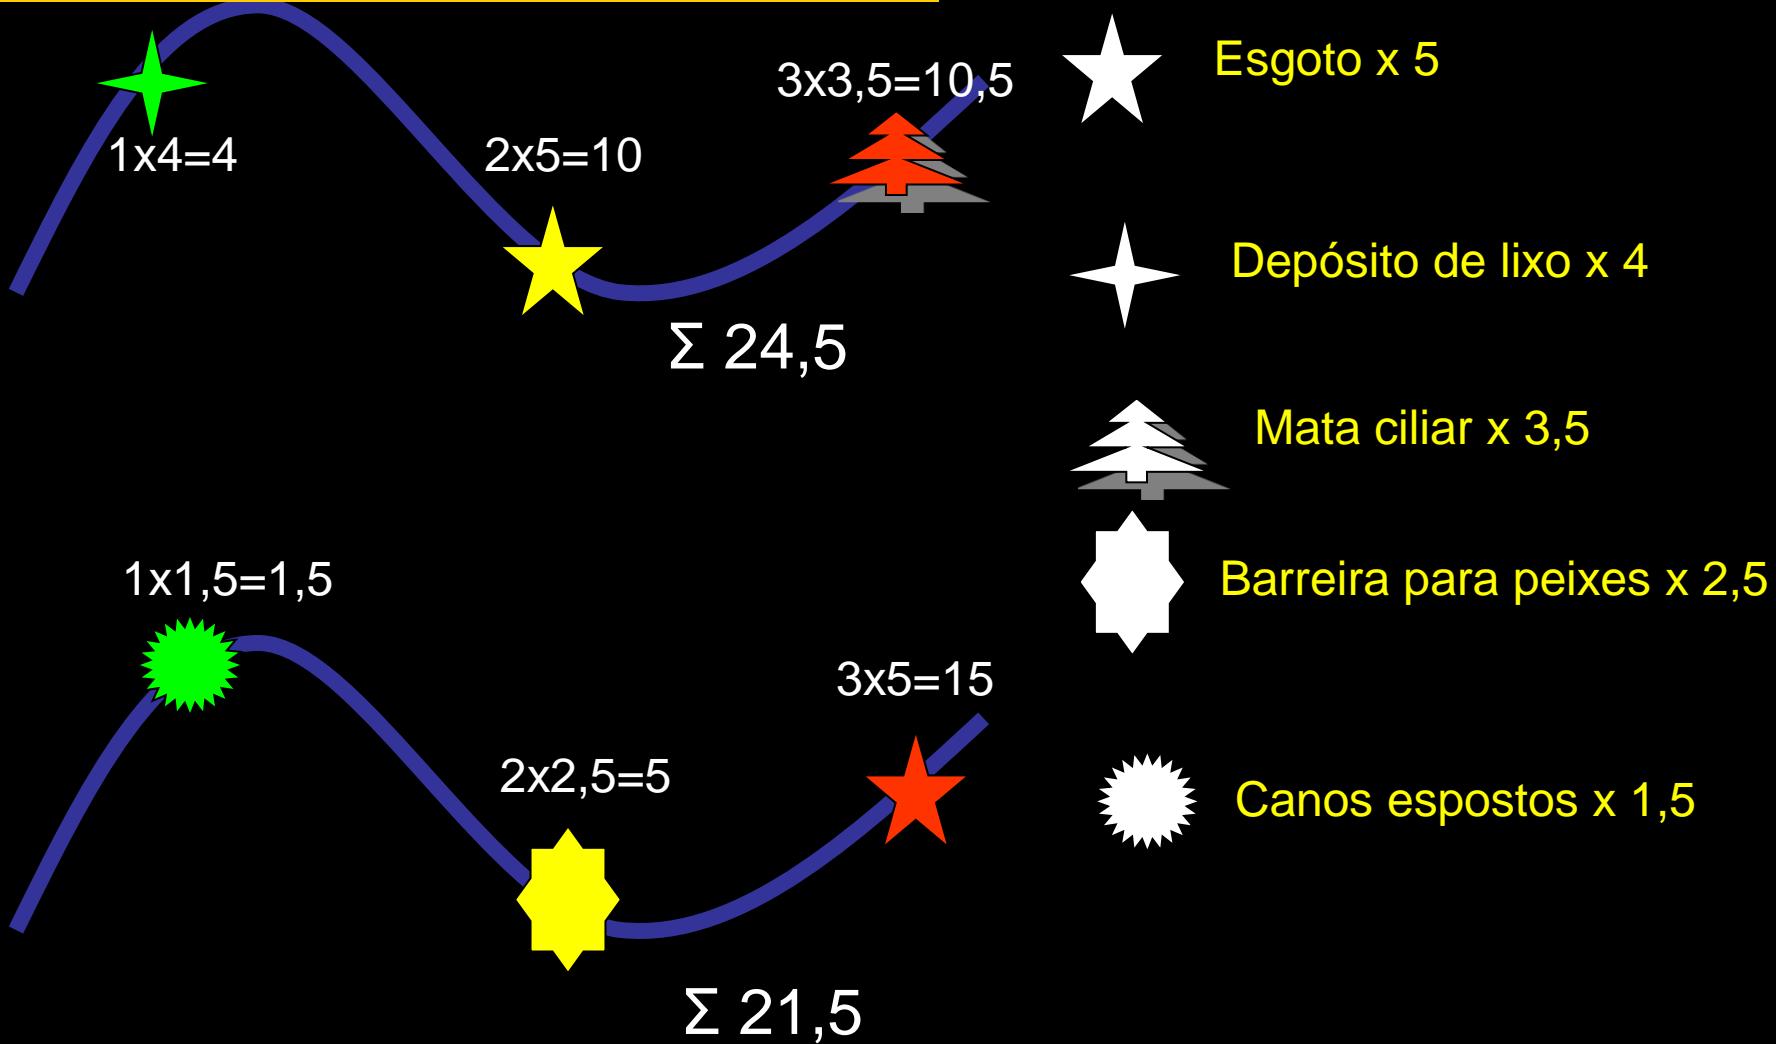
Escores Monalisa por trechos de 5 km

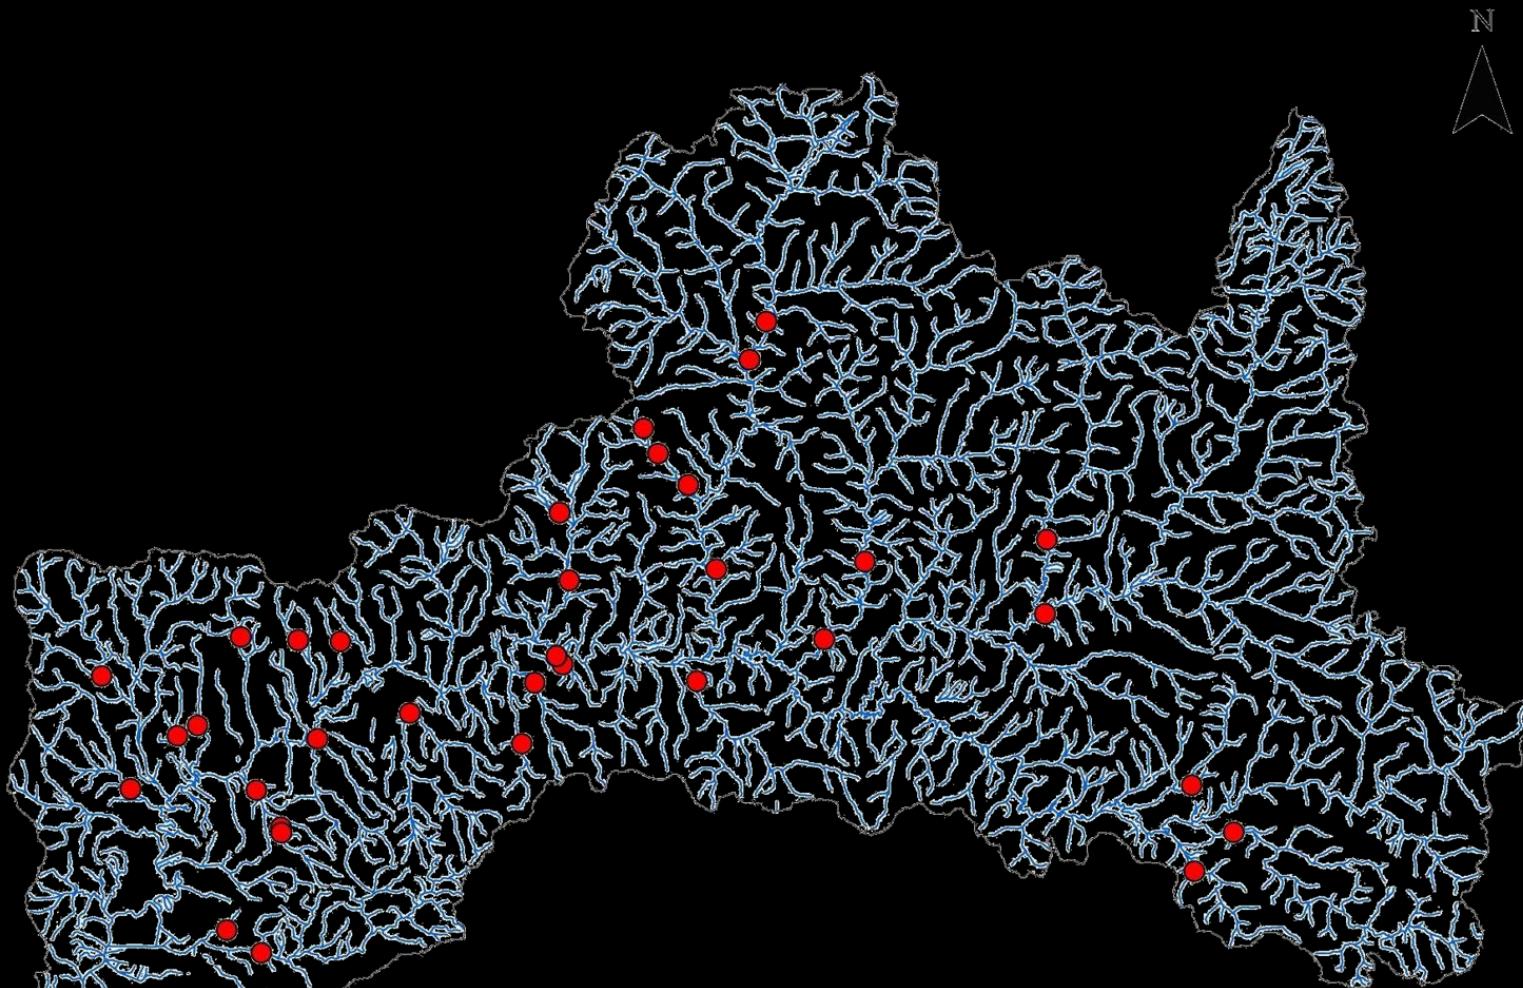
**Índice de integridade biológica
de peixes (IBI; Fernandes da
Costa 2006)**

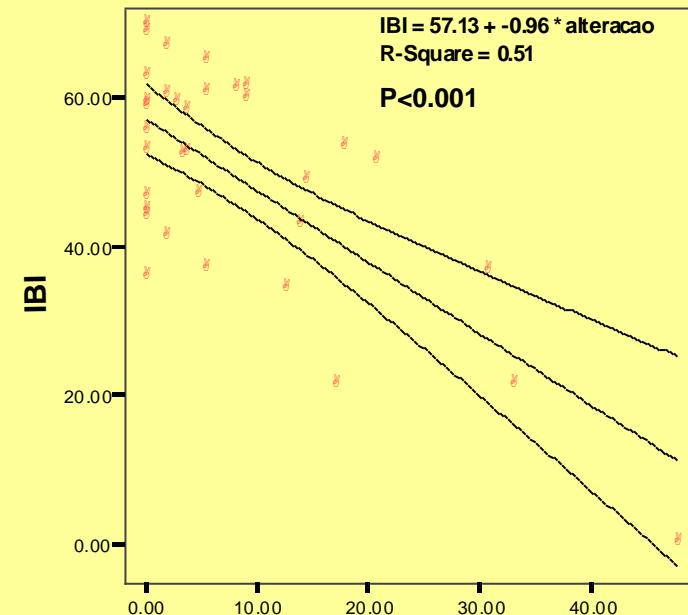
Resultados da Regressão múltipla do IBI X impactos ambientais

IBI
Pearson Correlation	IBI
	1.000
alteracao	-.711
barreira	-.174
erosao	-.142
esgoto	-.150
lixo	-.581
mata	-.304
